Luftbildauswertung auf Kampfmittelbelastung Dorfstraße, BG Untere Morgen Ebersbach an der Fils-Roßwälden

Datum: 01.07.2020

Projekt-Nr.: 20.07.06-02

Anlage 1: Untersuchungsgebiet und Ergebnisse der Luftbildauswertung sowie Ausschnittvergrößerung eines Luftbilds vom 17.05.1945

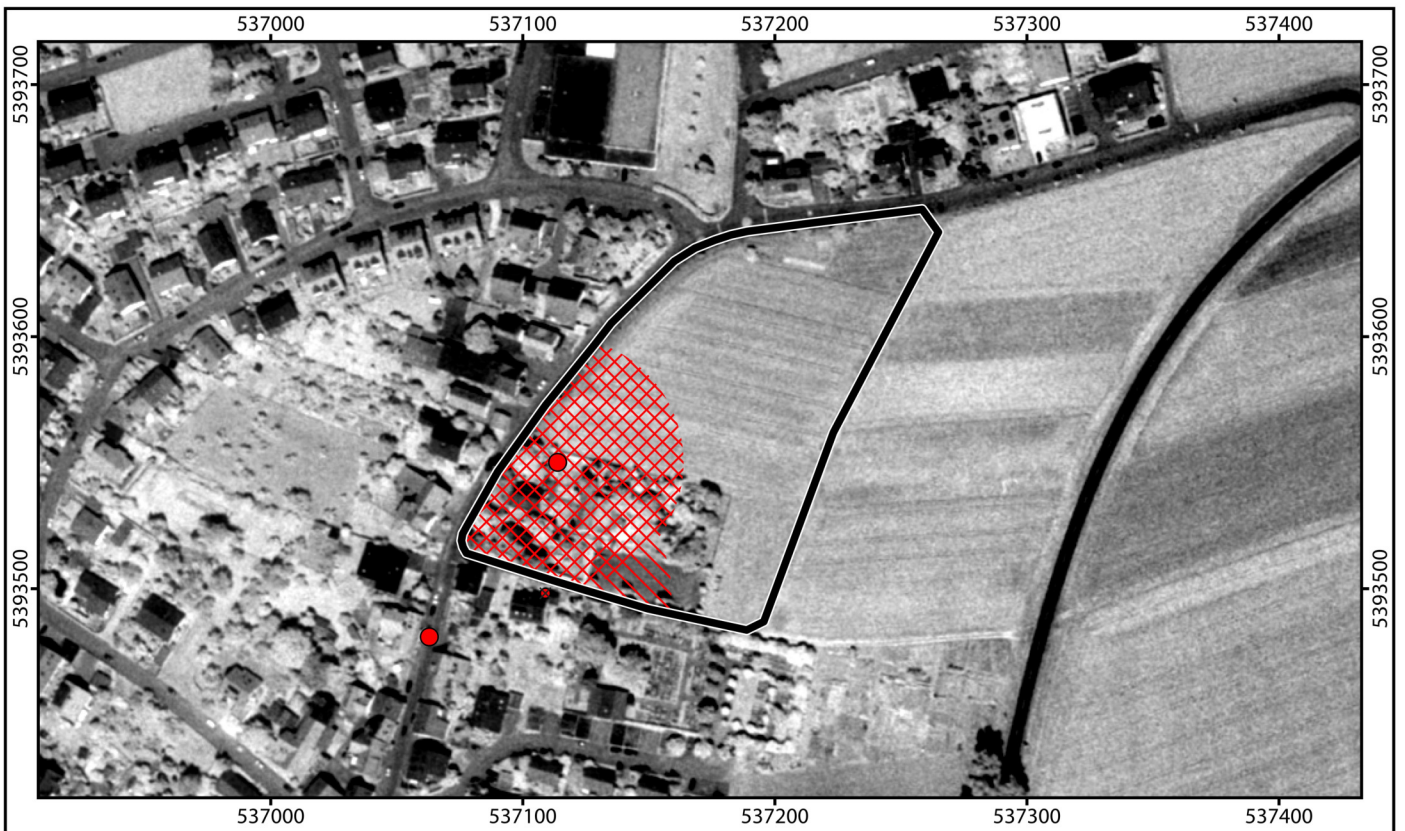
Auf den untersuchten Luftbildern und aus den Archivrecherchen ergeben sich Hinweise auf einen Beschuss mit Artillerie und eine Bombardierung des Untersuchungsgebiets. Sprengbombenrichter und Artilleriegranateneinschläge sind zu erkennen. Ein Teilbereich des Untersuchungsgebiets ist aufgrund dieser Befunde als „bombardierter Bereich“ und ein weiterer als „mit Artilleriegranaten beschossener Bereich“ zu bezeichnen.

Der auf der Anlage 1 kreuzschraffierte Bereich und der schräg schraffierte Bereich des Untersuchungsgebiets sind aufgrund der Ergebnisse der Luftbildauswertung möglicherweise mit Kampfmitteln belastet.

Untersuchungsgebiet (fett umgrenzt) und Ergebnisse der Luftbildauswertung, neueres Luftbild.

Eine nähere Überprüfung durch den Kampfmittelbeseitigungsdienst Baden-Württemberg oder durch ein privates autorisiertes Unternehmen ist dringend zu empfehlen. Eingriffe in den Untergrund jeglicher Art und Arbeiten, die Erschütterungen des Untergrunds verursachen, sollten vorher nicht durchgeführt werden.

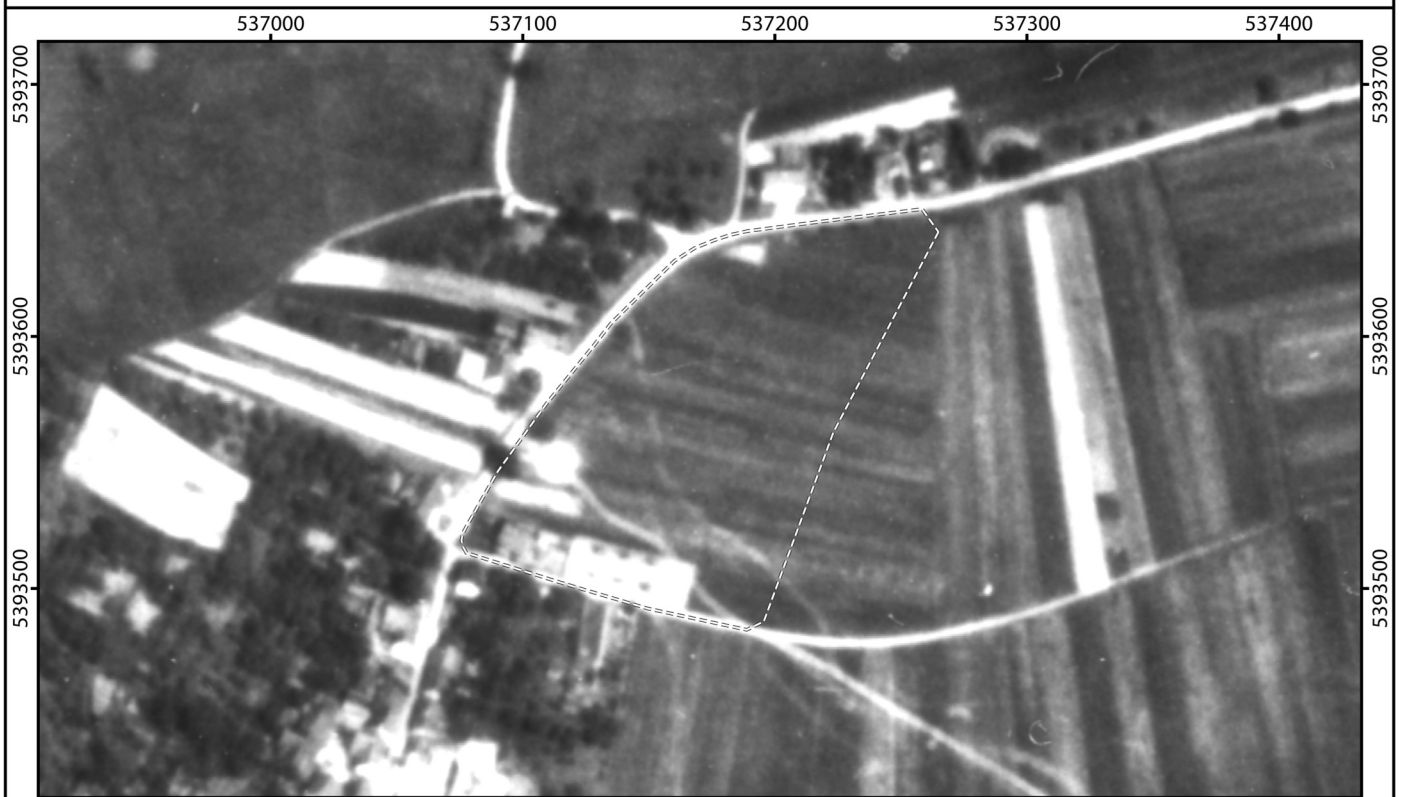
Etwa 70 Meter südlich des Untersuchungsgebiets grenzt ein Bereich mit zahlreichen zerstörten Gebäuden an (siehe unteres Luftbild auf der Anlage 1, unterer Bildrand), die aufgrund Ihrer Entfernung jedoch keinen Einfluss auf das Ergebnis dieses Gutachtens besitzen.

Bei den quer durch das Untersuchungsgebiet verlaufenden Linien handelt es sich um Fahrspuren (wahrscheinlich von Panzern). Diese werden nicht als Kampfmittelverdachtsfläche eingestuft und sind somit in Bezug auf die Fragestellung dieses Gutachtens ohne Belang.

Untersuchungsgebiet (gestrichelt umgrenzt) auf einer Ausschnittvergrößerung eines entsprechenden Luftbilds vom 17.05.1945. Die Reproduktion des Luftbilds ist aus urheberrechtlichen Gründen nicht gestattet.
